**La Maddalena (SS) - Compendio Garibaldino di Caprera
Lavori di: Manutenzione e restauro del locomobile n° 20 prodotto
dalla Ditta Fratelli Giacomelli di Treviso**

RELAZIONE DI RESTAURO

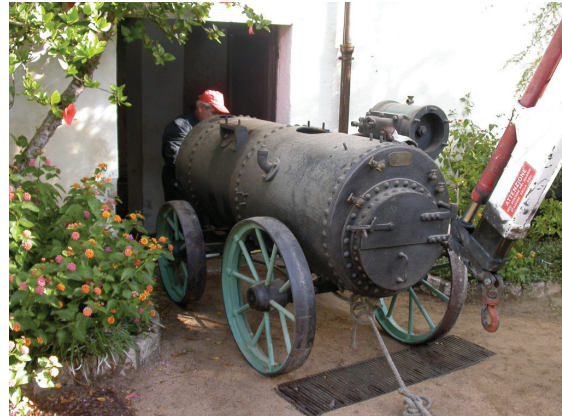
Fig. 2. Prelievo del locomobile dal locale.

Le dimensioni limitate degli accessi al locale, nel quale era alloggiato il locomobile, hanno reso necessario lo smontaggio dell'albero motore e del volano, situati nella parte superiore della macchina per agevolare il prelievo.

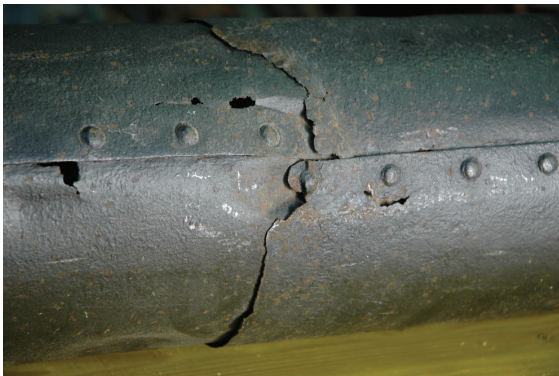
Le parti maggiormente danneggiate e corrose sono risultate essere il camino (fig.3) e la zona sottostante il camino stesso.

Fig. 3. Analisi dello stato di conservazione: particolare del camino.

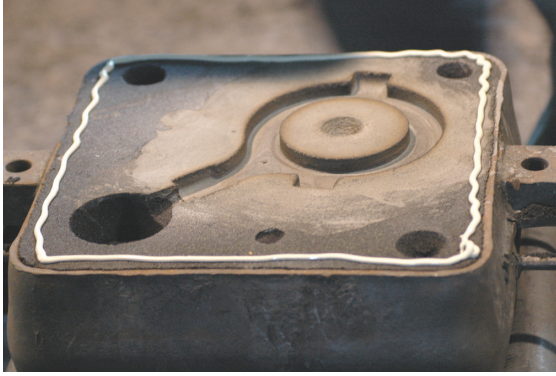
Fig. 7. Realizzazione del piede di biella: staffa con calco in terra per la fusione in ghisa.

Si è scelto di realizzare i componenti più importanti con tecniche costruttive tipiche dell'epoca: fusione in terra con ghisa lamellare (cavalletto del passo d'uomo, testa del cilindro, corpo pompa e piedi di biella del cassetto e della pompa) e forgiatura manuale (teste di chiodi e viti, anello di snodo del camino). I restanti componenti sono stati realizzati ex-novo mediante tornitura oppure modificando particolari commerciali attuali.

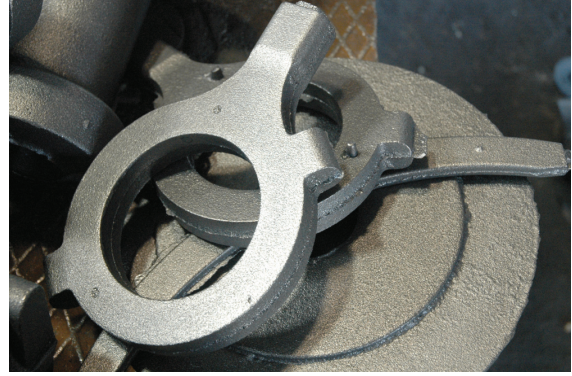
Fig. 8. Componenti realizzati mediante fusione.

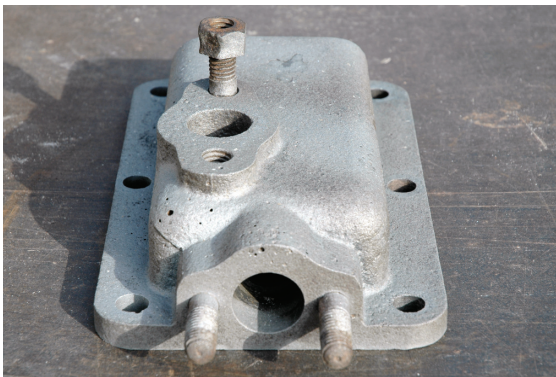
Fig. 9. Coperchio del cassetto di distribuzione dopo la sabbatura.

La sabbatura è stata utilizzata solamente sui componenti ritenuti sufficientemente robusti e solidi, avendo cura di rimuovere esclusivamente le vernici stratificate e gli strati metallici ossidati più superficiali. La verniciatura è stata realizzata applicando uno strato di pittura anticorrosiva a base solvente per ferro (fig. 10) e due o più strati di pittura ad olio, con colorazione uguale all'originale.

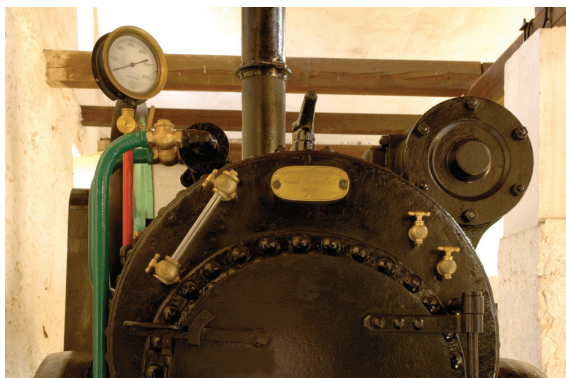
Fig. 13. Vista posteriore del locomobile nel Compendio Garibaldino.

Terminato il restauro, il locomobile è stato ricollocato nella sua sede all'interno del Compendio Garibaldino.

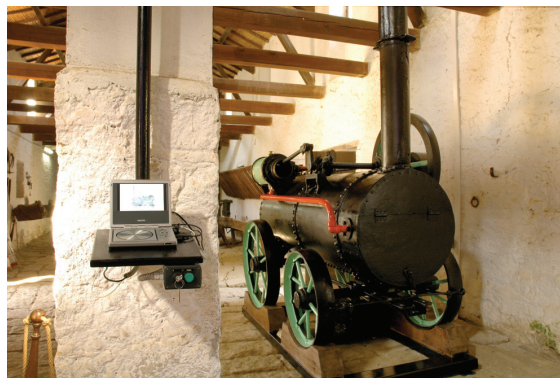
Fig. 14. Locomobile e parte del sistema audiovisivo.

Il locale che ospita il locomobile, è stato dotato di un sistema audiovisivo (composto da un lettore DVD, un videoproiettore con relativo schermo e da una coppia di diffusori acustici) per la proiezione di un filmato che ne illustra il principio di funzionamento.
